THE OPEN PALLET POOL.

КЛАССИФИКАЦИЯ КАЧЕСТВА ЕРАL

Рекомендации по использованию и обмену европаллет EPAL

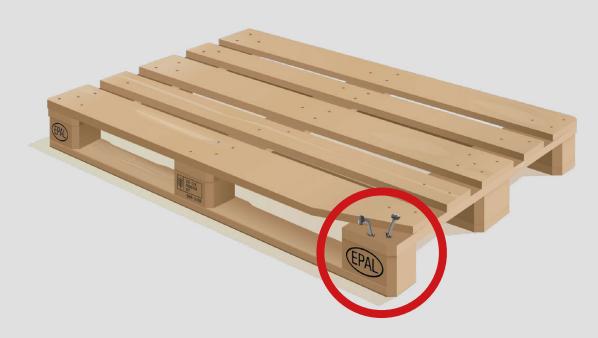
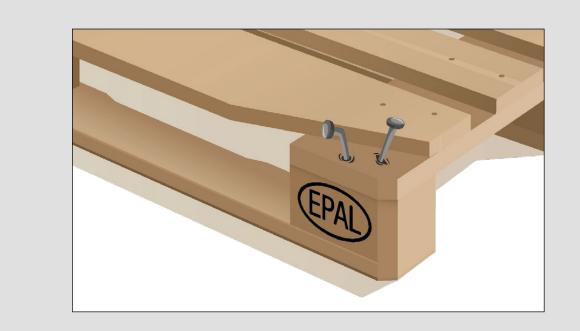
Доска сломана или расколота таким образом, что видно более одного стержня гвоздя.

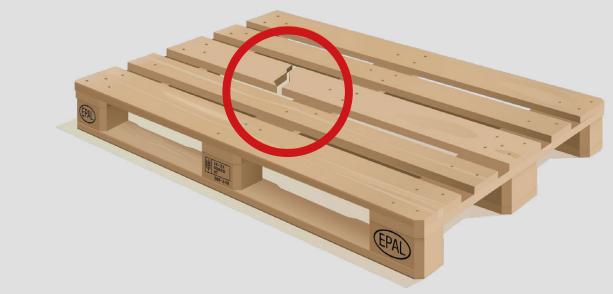
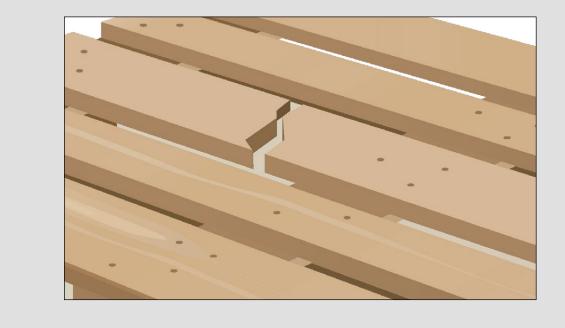
Доска сломана поперек или в углу.

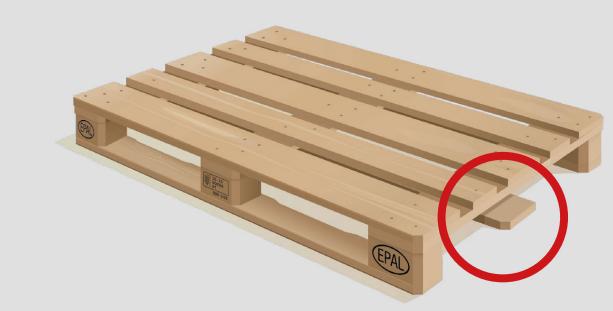
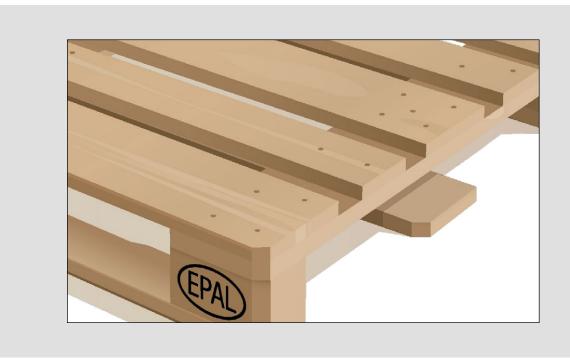
Блок отсутствует или разделен таким образом, что видно более одного стержня гвоздя.

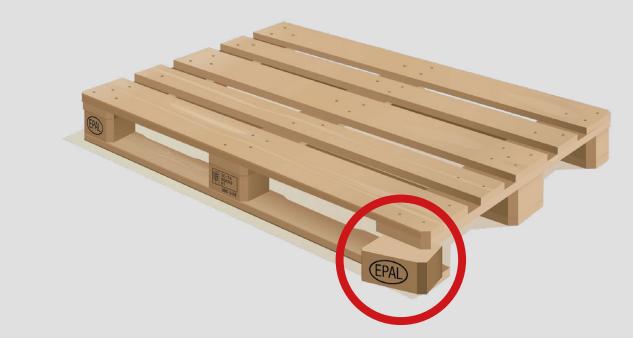
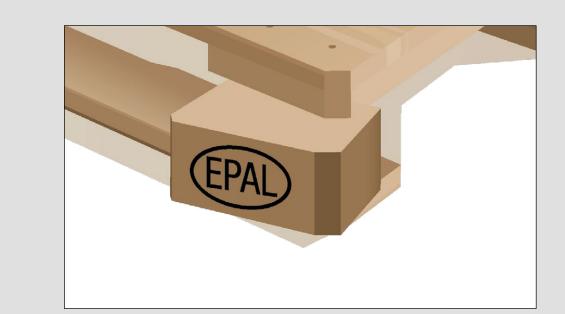
Один блок перекручен и выступает более чем на 1 см за внешний край поддона.

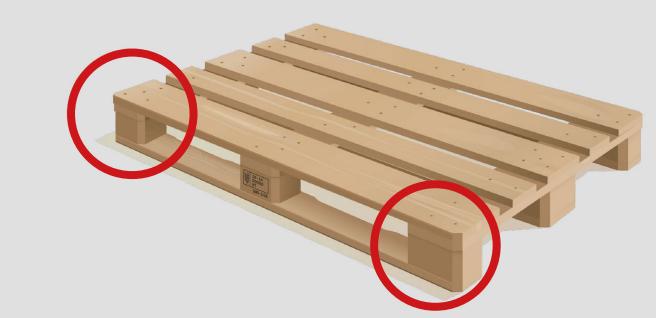
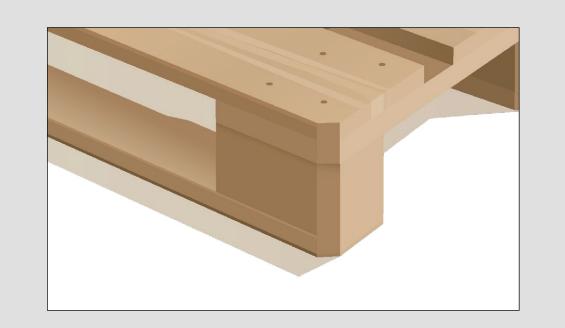
Маркировка EPAL отсутствует на обоих угловых блоках одной длинной стороны.

Для восстановления возможности обмена поврежденные европоддоны EPAL должны быть отремонтированы в ремонтной компании, имеющей лицензию EPAL. Список ремонтных компаний, имеющих лицензию EPAL, доступен на веб-сайте EPAL (www.epal.eu / licensee search).
